## **EDITAL Nº 56 / 2026**

### **ASSUNTO: Prédio em ruínas, sito em Bens, freguesia de Santana de Cambas - Deliberação**

## AUTO DE VISTORIA PARA DETERMINAR AS CONDIÇÕES DE SEGURANÇA, SALUBRIDADE E ARRANJO ESTÉTICO DE EDIFICAÇÃO

**ASSUNTO:** Vistoria a edifício sito em Bens, freguesia de Santana de Cambas.

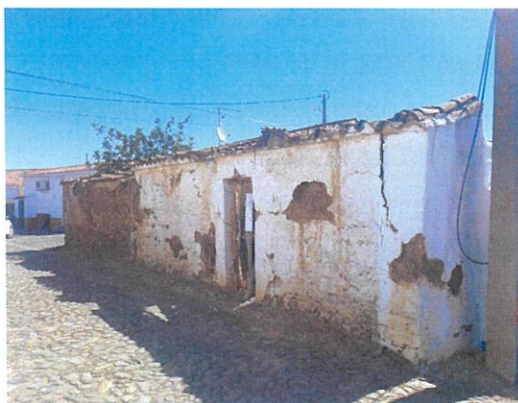
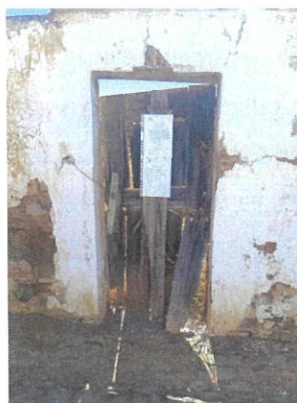
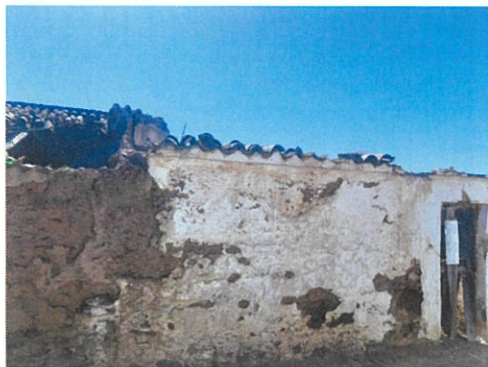
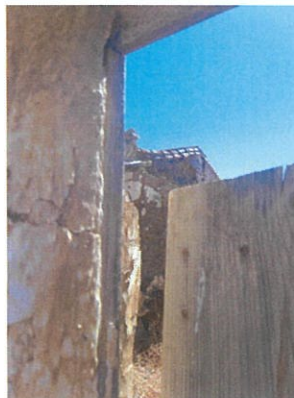
- A estrutura resistente da cobertura apresenta-se com grande parte dos madeiramentos e caniço apodrecidos e outros com deformação evolutiva acentuada, indiciando evidente incapacidade resistente, tendo inclusivamente entrado em ruína uma área significativa da cobertura;

- Os atuais rombos existentes na cobertura, permitem infiltrações de águas pluviais para o interior da edificação, o que para além de provocar problemas de salubridade e afloramentos de água e humidade para o interior do edifício, aumenta o risco de novos colapsos estruturais e consequentes desabamentos;

- As alvenarias de taipa apresentam-se sem rebocos em algumas zonas, com rombos, bastante degradadas e expostas permitindo assim a infiltração das águas pluviais para o seu interior e que poderão induzir à plastificação das taipas, conduzindo à perda da sua capacidade resistente com consequentes riscos de colapso das paredes;

O cunhal da fachada do edifício, localizado a sul, possui uma grande fenda vertical, encontrando-se em grande parte, já desligado da restante fachada.

Considerando o adiantado estado de degradação, irremediável da cobertura, entende-se que deverá proceder-se à demolição da mesma, bem como das paredes interiores que se apresentem em situação de instabilidade.

Os entulhos resultantes da demolição, deverão ser retirados do local, de modo a não provocarem a retenção de água e problemas de salubridade, e transportados a vazadouro.

Deverá ser executada a proteção com argamassa hidráulica dos cortes executados nas paredes, de modo a impermeabilizá-los.

O pavimento do edifício deverá ser impermeabilizado com argamassa hidráulica e ser garantida a drenagem das águas pluviais de modo a não permitir a sua acumulação no local.

As paredes exteriores da edificação deverão ser, preferencialmente, mantidas, com fechamento total em alvenaria dos vãos existentes, de modo a criar dois muros, sem prejuízo da necessária abertura para escoamento das águas pluviais.

Estes muros deverão ser picados nas áreas degradadas e reposta a alvenaria sempre que necessário.
