EDITAL N.º 57 / 2026

ASSUNTO: Prédio em ruínas, sito em Santana de Cambas - Deliberação

AUTO DE VISTORIA PARA DETERMINAR AS CONDIÇÕES DE SEGURANÇA, SALUBRIDADE E ARRANJO ESTÉTICO DE EDIFICAÇÃO

ASSUNTO: Vistoria a edifício sito na rua de Santa Catarina, Santana de Cambas, freguesia de Santana de Cambas.

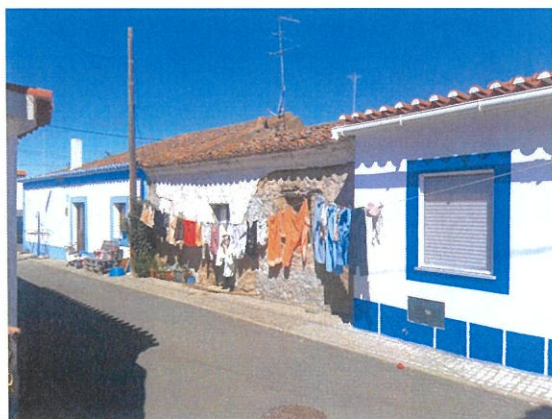
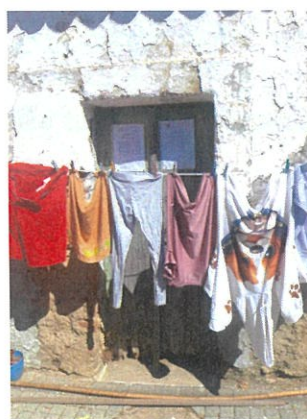
A cobertura da água do edifício virada para a rua de Santa Catarina apresenta-se em mau estado de conservação, com telhas partidas e acumulação de ervas. A cobertura virada para o tardoz encontra-se em ruínas.

A fachada principal do edifício apresenta uma área significativa com reboco desagregado e sem pintura.

As alvenarias existentes na parte tardoz do edifício, apresentam-se bastante degradadas e totalmente expostas, com perda da sua capacidade resistente, tendo já entrado em ruína na sua maioria.

A ação conjugada das chuvas e ventos está na origem e agravamento da maioria das anomalias do edifício. Ao penetrar através da cobertura e circulando no interior das paredes, a água vai reduzindo a

capacidade resistente da edificação, acelerando a sua capacidade natural de desagregação e instabilidade física.

No interior da edificação acumulam-se lixos e entulhos onde se desenvolvem ervas daninhas, fatores que contribuem para a insalubridade do local.

1. Reparação da água da cobertura do edifício virada para a rua de Santa Catarina, de modo a impedir a entrada de água para o interior do edifício, e que seja mantido o beirado em telha de canudo;

2. Demolição das alvenarias existentes no tardo do edifício que apresentam risco de ruína;
3. Todas as zonas de corte das paredes do edifício deverão ser devidamente impermeabilizadas, com argamassas adequadas.

4. - Nas áreas degradadas da parede exterior deverão ser executados novos rebocos e pintura, para reposição da capacidade resistente da parede;
5. - Os vãos do edifício deverão ser fechados de modo a impedir a entrada de pessoas estranhas e animais ao interior da edificação;

6. Os entulhos resultantes da demolição, bem como os que se encontram já no local resultantes dos desmoronamentos que se têm verificado no edifício e todos os objetos que se encontram no interior da edificação deverão ser retirados, de modo a não provocarem a retenção de água e problemas de salubridade, sendo os entulhos encaminhados para um operador de gestão de resíduos licenciado
