## **EDITAL Nº 189 / 2024**

### **ASSUNTO: Edifícios em ruína/mau estado de conservação, em Monte do Peso, freguesia de Alcaria Ruiva**

**AUTO DE VISTORIA PARA DETERMINAR O ESTADO DE CONSERVAÇÃO DO  
IMÓVEL**

**ASSUNTO:** Vistoria a edifícios situados em Monte do Peso, freguesia de Alcaria Ruiva

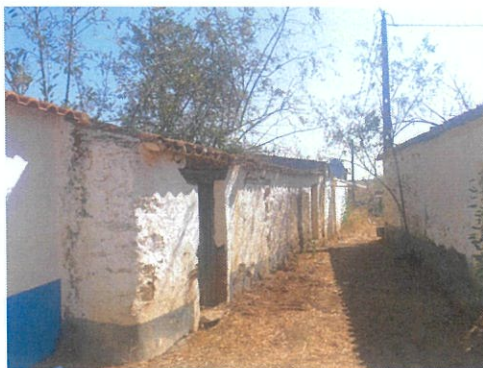
Prédio n.º2

- As fachadas dos edifícios encontram-se bastante degradadas, sem reboco em algumas áreas, com fendas, permitindo a entrada de água para o seu interior, aumentando o risco de novos colapsos estruturais e consequentes desabamentos.

- Os atuais rombos existentes nas coberturas, permitem também infiltrações de águas pluviais para o interior das edificações, o que para além de provocar problemas de salubridade e afloramentos de água e humidade, aumenta também o risco de novos colapsos estruturais e consequentes desabamentos.

Relativamente ao prédio n.º 2, propõe-se que:

- Seja reparada a cobertura do edifício, de modo a impedir a entrada de água para o interior do edifício, e que seja mantido o beirado em telha de canudo;

- Nas áreas degradadas das paredes, deverá ser executada a picagem dos rebocos, reposição das alvenarias, execução de novos rebocos e pintura, para reposição da capacidade resistente das pedes;

- Os vãos do edifício deverão ser fechados de modo a impedir a entrada de pessoas estranhas e animais ao interior da edificação;

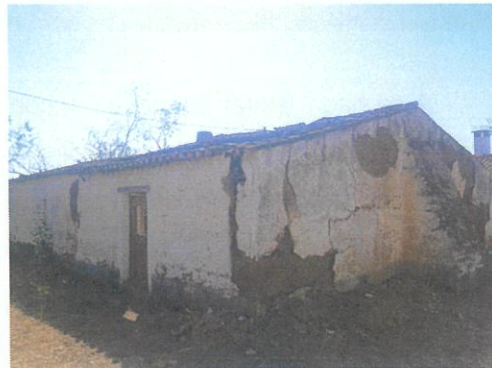
Prédio n.º1

- A fachada lateral do prédio 1 confinante com a via pública encontra-se totalmente desligada do edifício e com inclinação acentuada, ameaçando ruína.

Considerando o adiantado estado de degradação, irremediável do prédio n.º 1, entende-se que deverá proceder-se à sua demolição total.

Todas as zonas de corte com as paredes do edifício confinante, deverão ser devidamente impermeabilizados, com argamassas adequadas.

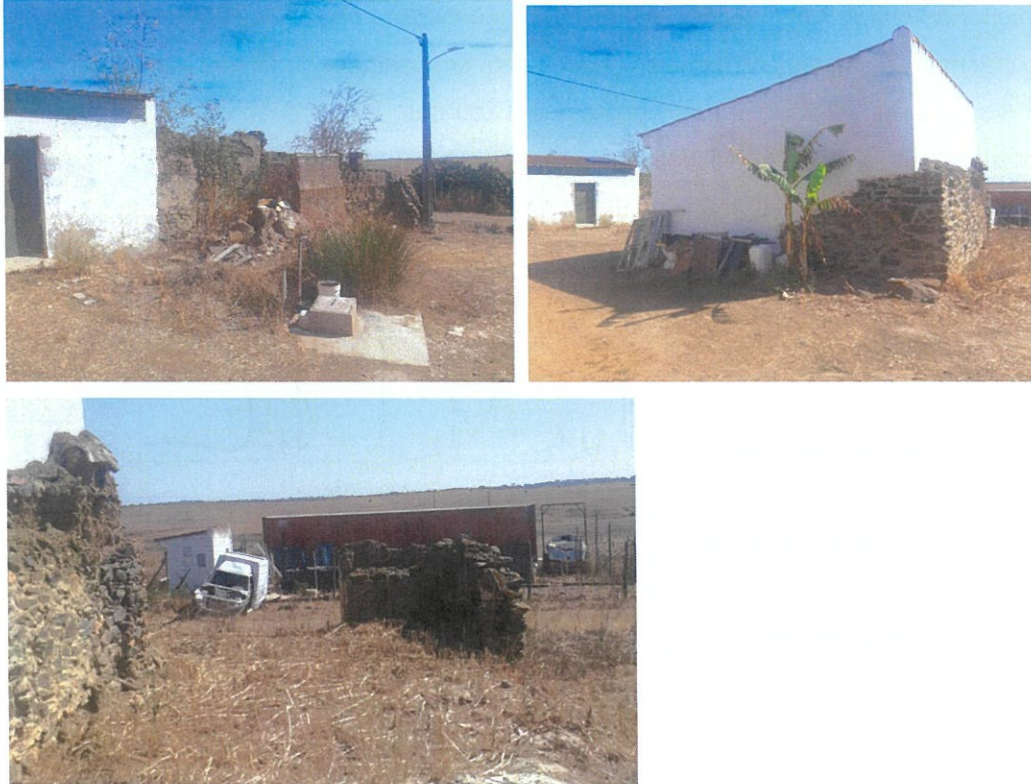
- No interior da edificação acumulam-se lixos e entulhos, o que contribui para a insalubridade do local. Esta situação verifica-se um pouco por todo o Monte, como se verifica nas fotos abaixo.

Os entulhos resultantes da demolição do prédio n.º 1 e os resíduos existentes no interior do prédio n.º 2 deverão ser retirados, de modo a não provocarem a retenção de água e problemas de salubridade e encaminhados para um operador de gestão licenciado.
